建設現場でのヒヤリハット事例

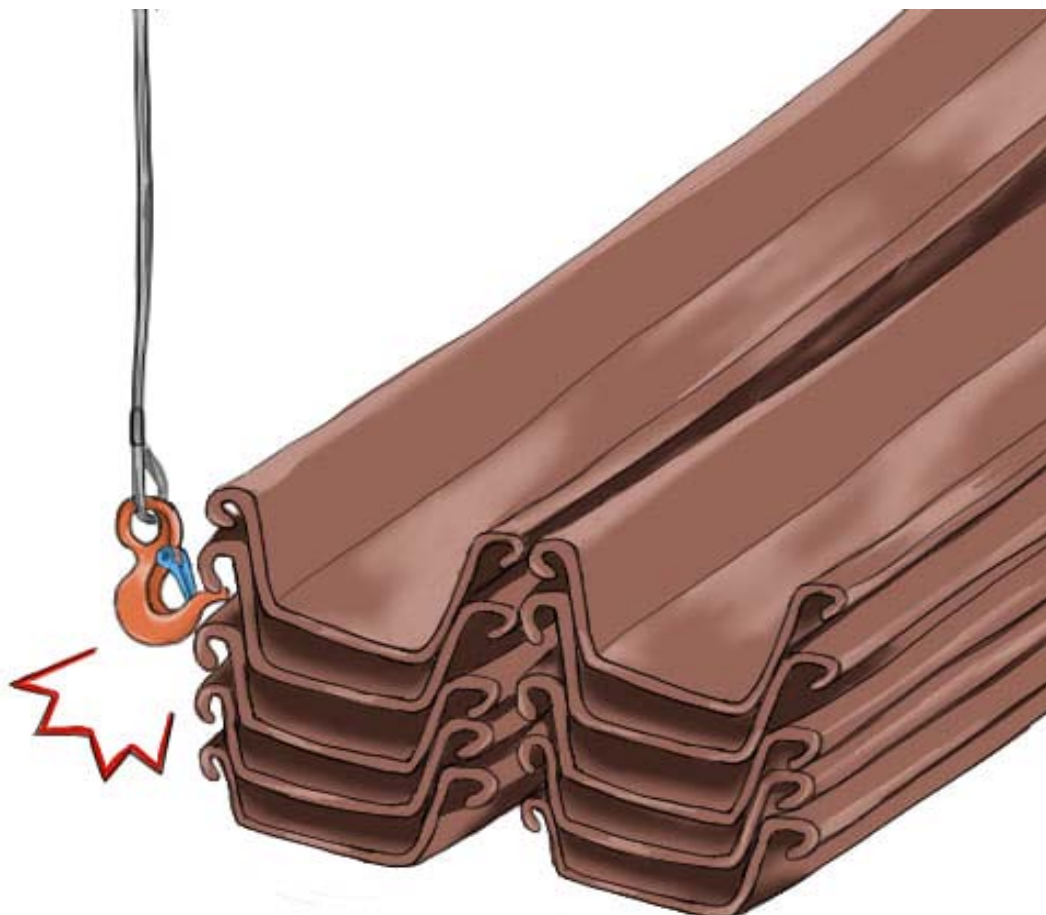
玉掛作業中、外したフックが鋼矢板に引っかかり、荷崩れして足に当たり
そうになった

原因	対策
吊具が完全に外れているのを、よく確認しなかった。	玉掛ワイヤーロープのフックが資材から完全に外れたことを確認する。
吊具が引っかかる恐れのある資材の近くで巻き上げを行った。	玉掛作業中のフックは、資材に引っかからない場所に置く。
玉掛合図者がクレーンオペレーターに、正確に合図をしなかった。	玉掛作業時は合図を確実に行う。
