建設現場でのヒヤリハット事例

バックホウが敷鉄板の上で移動した時に、敷鉄板がズレて足に当たりそうになった

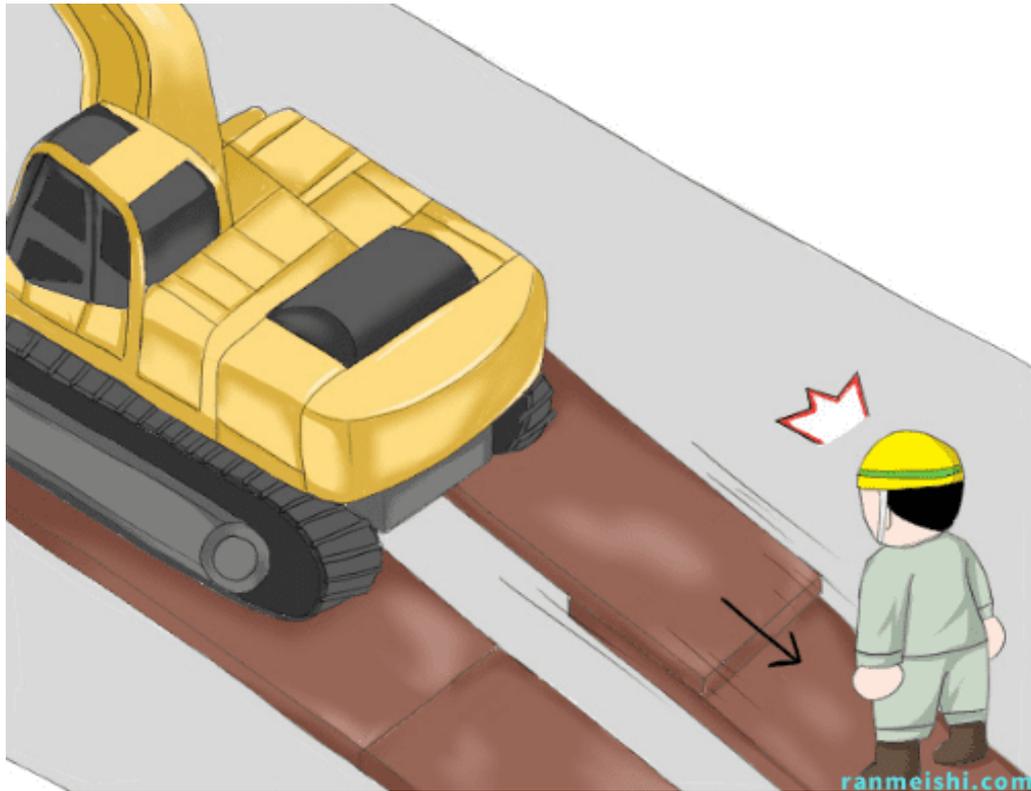
原因	対策
<p>重機のキャタピラが、ズレやすい敷鉄板の端部で移動した。</p> <p>敷鉄板の固定をしていなかった。</p>	<p>重機の作業区域は立入禁止にする。</p> <p>隣り合う敷鉄板は溶接して固定する。</p> <p>固定金具により敷鉄板を固定する。</p>
